## Audi 80 Avant RS 2

18. November 2003 | Classic Driver

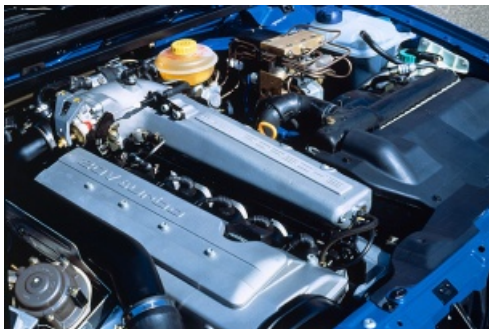
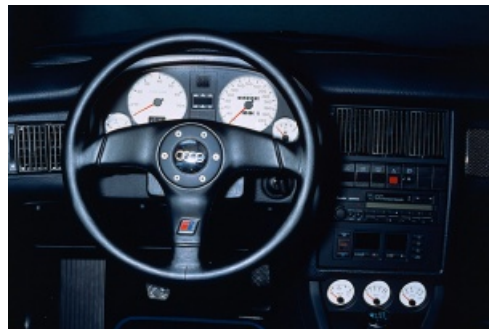
Den Antrieb des RS 2 besorgt ein 5-Zylinderturbomotor mit Vierventiltechnik . Dieses Aggregat leistet 315 PS und besticht durch sein hohes Drehmoment von 410 Nm. Grundlegend basiert der Motor auf einem Konzept aus den siebziger Jahren. Erste Exemplare verglühten bereits zu Beginn der achtziger Jahre unter Walter Röhrl im Rahmen der Rallyeweltmeisterschaft. Dies beschert der Einheit eine ungeheure Standfestigkeit und Zuverlässigkeit. Der aus Grauguß bestehende Motorblock ist ohne Probleme für Laufleistungen jenseits der 200 tkm gut. Das Augenmerk sollte hier lediglich auf undichte Simmeringe der Kurbelwelle fallen. Ähnliches gilt für den Zylinderkopf. Auch hier gilt wie für den gesamten RS 2: Original und gut gewartet hält er ewig. Lediglich die Anbauteile fallen durch diverse Schwächen auf. So reißt der speziell für den RS entwickelte Abgaskrümmen (Grauguß) gerne, was sich insbesondere bei kalter Maschine durch unschöne Zischelgeräusche bemerkbar macht. Der ebenfalls spezielle Turbolader (KKK 26) ist nur dann ein Problemfall, wenn der Wagen sehr scharf und materialmordend bewegt wurde. Dann verschleißt die inneren Simmeringe und es kommt zur Ölverkockung, die sich in fortgeschrittenem Stadium in blauen Dunstwolken beim morgendlichen Kaltstart bemerkbar machen.

Die Elektrischen Gehilfen der Motronik verweigern gelegentlich ihren Dienst , namentlich der Hallgeber an der Nockenwelle, der Luftmassenmesser und die Lambdasonde. Letztere ist pauschal alle 100 tkm zu tauschen, da ihre Regelfunktion dann erheblich nachlässt und der Motor unruhig läuft. Andere Ausfälle der Aktoren und Sensoren werden im Steuergerät als Fehler abgelegt, weshalb sich ein Besuch beim Audipartner zum Auslesen des Speichers vor Erwerb des Wagens allemal bezahlt machen dürfte. Hiervon nicht erfasst wird die elektrische Zusatzwasserpumpe, die bei heißem Motor und stehendem Fahrzeug das Kühlmittel durch den Kühlkreislauf pumpen soll. Der Elektromotor rottet im Laufe der Jahre fest oder die aus Plastik gehaltenen Pumpenanschlüsse brechen schlicht ab, was zu einem Totalverlust des Kühlmittels führt. Ein neues Bauteil schlägt mit ca. 130 Euro zu Buche.

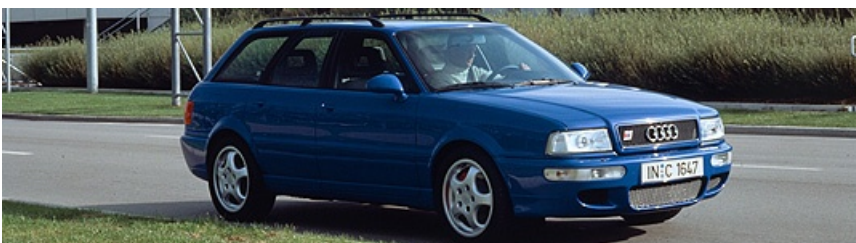
Die im RS 2 verbaute Bremsanlage kündigt von ihrer Sonderstellung bereits durch ihre rote Farbe an. Dies hätten die Ingolstädter besser gelassen. Obwohl die Anlage im Rahmen von Regelkundendiensten teilweise komplett ausgetauscht wurde und durch Anlagen mit geänderten Sätteln und Scheiben ersetzt wurden ( die erste Ausführung verfügte über Bremscheiben mit einem Durchmesser von 304 mm, die zweite Version vergrößerte man auf 322 mm ), bestach die Brembobremse von Beginn an lediglich durch Ihren miserablen Komfort und ihre mäßige Wirkung. Exorbitanter Verschleiß stellte sich zudem bei ruppiger Fahrweise ein. Dazu gesellten sich immer wieder Probleme mit Fading und unrundem Bremsverhalten. Abhilfe suchten damals viele RS 2 Fahrer durch Installation von Tunningbremsanlagen, deren Einbau trotz Verstoß gegen das Originalitätsgebot als Vorteil zu verbuchen ist. Auch der Austausch der serienmäßigen Gummibremsschläuche gegen Stahlflexexemplare ist auf der Habenseite zu verbuchen.

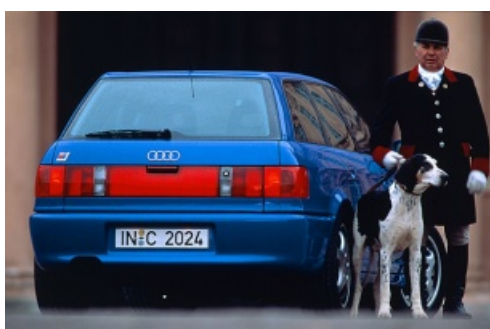
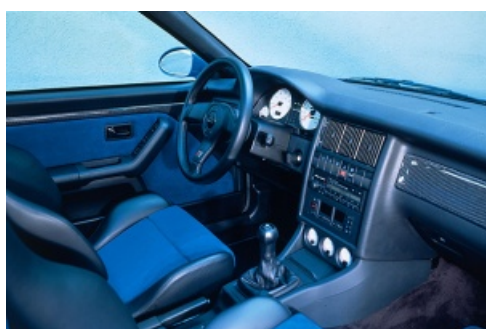
Für die Karosserie gibt es ein einwandfreies Zeugnis auszustellen. Ein unfallfreier RS 2 ist stabil und geräuscharm wie eine Burg. Da die Fahrzeuge auf dem selben Band, wie jeder einfache Audi 80 gebaut wurde, galten für sie auch die gleichen Qualitätsmaßstäbe. Dies macht sich heute bezahlt. Selbst Fahrzeuge mit üppigen Laufleistungen hinterlassen in diesem Punkt einen guten Eindruck. Ein besonderes Augenmerk verdienen die Stoßfänger. Sie sind spezielle RS Bauteile und sündhaft teuer. Achten Sie daher besonders auf Risse durch Parkrempler. Die Elopsid (kein Xenon lieferbar) Scheinwerfer bieten schlechte Lichtausbeute und verschleißeln schnell. Achten sie hier insbesondere auch die Befestigungshalter der Scheinwerfer. Fehlen von den vier Laschen bereits einige oder sind diese geklebt, könnte ein Frontschaden schuld sein. Türen, Klappen und Deckel entsprechen dem Audi 80 avant und sind entsprechend günstig. Schäden an diesen Bauteilen enttarnen Sie am einfachsten durch die Kontrolle der Scharnierschrauben. Sofern sie die originale Farbe an diesen Schrauben befindet und keine Lackabplatzungen zu sehen sind (etwa durch Einstellwerkzeuge), kann man einen Vorschaden an diesen Bauteilen ausschließen.

Das Interieur wurde durch eine Alcantaralederausstattung mit zwei teilelektrischen Recarositzen aufgepeppt. Insbesondere der Zustand des Fahrersitzes sollte mit der angegebenen Laufleistung korrespondieren. Ausgefranste Sitzaußenwangen des Fahrersitzes sind jedoch normal. Die Sitzheizung ist sehr langsam in ihrer Tätigkeit, sollte aber nach geraumer Zeit zu einem befriedigendem Ergebnis führen, da sonst die Heizmatten getauscht werden müssen, was eine kostspielige Angelegenheit ist. Gelegentlich zerstört sich die im Kofferraum untergebrachte Pumpe der Zentralverriegelung ( Fernbedienung per Infrarot optional ) von selbst. Die Funktion der Anlage ist daher zu beachten. Von Anfang an konnte der RS 2 mit zwei Airbags bestellt werden. Sofern diverse Aufklebner an B- Säule und Sonnenblende von einem Airbagwechsel, künden sollten sie das Vohandensein der Luftsäcke überprüfen . Oftmals wurden verunfallte RS 2 aus Kostengründen ohne Airbags zusammengebaut. Haben Sie berechtigte Zweifel an der unfallfreiheit, lassen Sie sich bei einem Audihändler die Ausstattungsliste anhand der Fahrgestellnummer ausdrucken.
